نقش سونوگرافی ترانس واژینال سه بعدی در ارزیابی جایگذاری نا مناسب آی یو دی بدنبال زایمان سزارین: گزارشی یک مورد

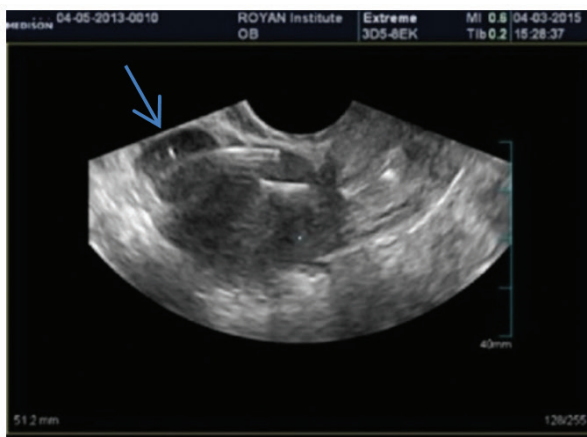
شکل ۱. الف و ب: (الف) نمای ساژیتال از سونوگرافی دو بعدی نشاندهنده آی یو دی در داخل حفره رحم نمی باشد. (ب) قسمتی از پایه آی یو دی در سرویکس دیده می شود و باقی مانده آن و بازوهای آی یو دی بطور مبهم در حفره رحم دیده می شود.

بعدی از رحم همراه با مایع اطراف آن رویت شد (شکل ۱ تا ۳). بنابراین سونوگرافی سه بعدی انجام شد که با این روش، سایه آکوستیک آی یو دی و محل قرار گیری آن به خوبی مشخص بود و نشان داد که آی یو دی تا قسمتی در داخل کانال سرویکس سپس از محل اسکار قبلی سزارین به خارج از رحم رفته و در کنار رحم در سطح سروز قرار گرفته است (شکل ۲ و ۱).

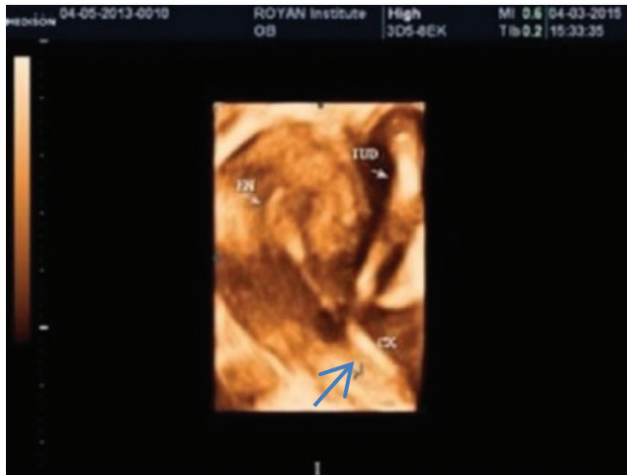
شکل ۲. الف و ب: تصویر ابتدای آی یو دی در کانال سرویکال (فلش بزرگ) و تنه آن در خارج از رحم در دیواره جانبی در مجاورت سروز همراه با تجمع مایع مشهود است (فلش کوچک).

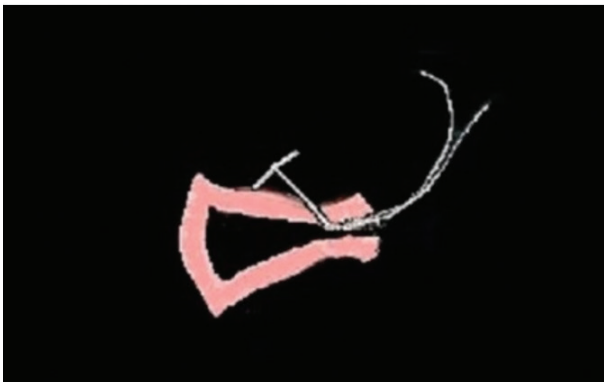
شکل ۳. تصویر شماتیک از جایگزینی نامناسب آی یودی در محل اسکار سزارین.

بیمار جهت بررسی های بیشتر بستری شد. با توجه به این مطلب که علامتی در بیمار وجود نداشت، می توان نتیجه گرفت که از ابتدای جایگذاری آی یودی و بعد از ورود به سرویکس، به داخل اسکار سزارین وارد شده و سپس در خارج حفره رحم در موازات سطح سروزی رحم بالا رفته است. یافته هایی که با سونوگرافی سه بعدی به دست آمد به وسیله لاپاراسکوپی تایید شدند.
