## نقش سونوگرافی ترانس واژینال سه بعدی در ارزیابی جایگذاری نا مناسب آی یو دی بدنال زایمان سزارین: گزارش یک مورد

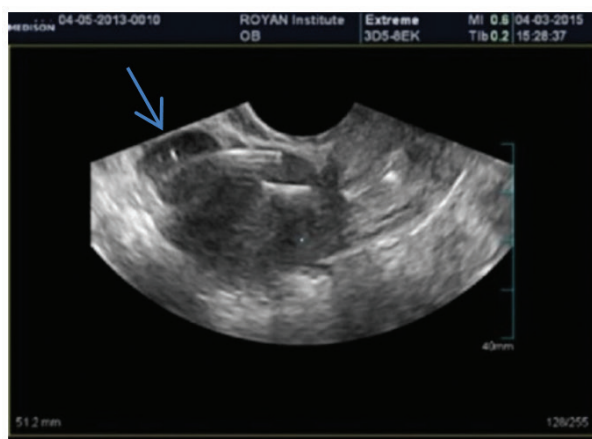
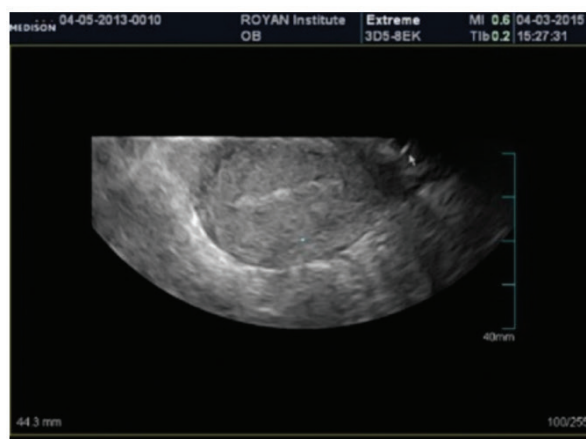
شکل ۱. الف و ب: (الف) نمای سائیتال از سونوگرافی دو بعدی نشاندهنده آی یو دی در داخل حفره رحم نمی باشد. (ب) قسمتی از پایه آی یو دی در سرویکس دیده می شود و باقی مانده آن و بازوهای آی یو دی بطور مبهم در حفره رحم دیده می شود.

از رحم همراه با مایع اطراف آن رویت شد (شکل ۱ تا ۳). بنابراین سونوگرافی سه بعدی انجام شد که با این روش، سایه آکوستیک آی یو دی و محل قرار گیری آن به خوبی مشخص بود و نشان داد که آی یو دی تا قسمتی در داخل کانال سرویکس سپس از محل اسکار قبلی سزارین به خارج از رحم رفته و در کنار رحم در سطح سروز قرار گرفته است (شکل ۲ و ۱).

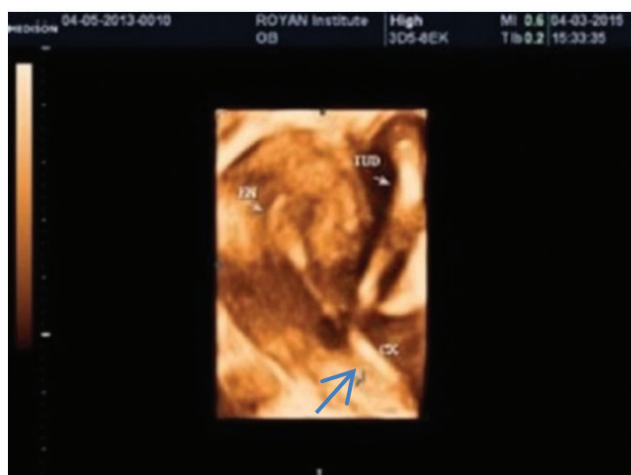
شکل ۲. الف و ب: تصویر ابتدای آی یو دی در کانال سرویکال (فلش بزرگ) و تنه آن در خارج از رحم در دیواره جانبی در مجاورت سروز همراه با تجمع مایع مشهود است (فلش کوچک).

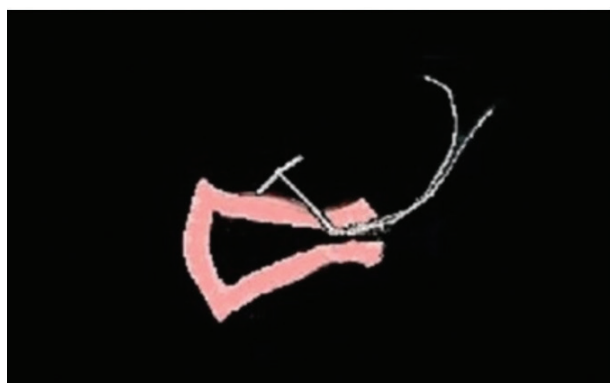
شکل ۳. تصویر شماتیک از جایگزینی نامناسب آی یودی در محل اسکار سزارین.
