نقش سونوگرافی ترانس واژینال سه بعدی در ارزیابی جایگذاری نا مناسب آی یو دی بدنبال زایمان سزارین: گزارشی یک مورد

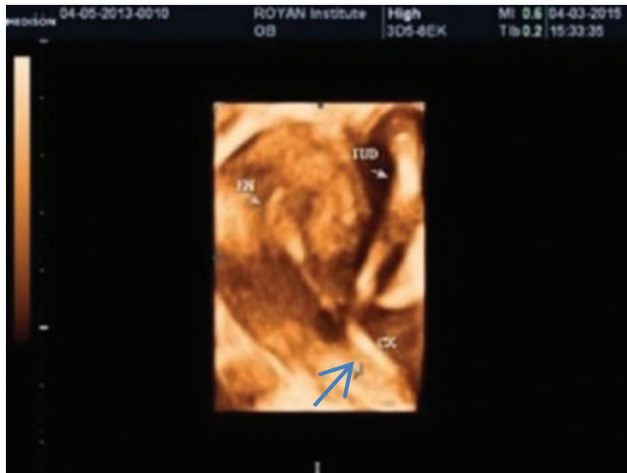
شکل ۲. الف و ب: تصویر ابتدای آی یو دی در کانال سرویکال (فلش بزرگ) و تنه آن در خارج از رحم در دیواره جانبی در مجاورت سروز همراه با تجمع مایع مشهود است (فلش کوچک).

از رحم همراه با مایع اطراف آن رویت شد (شکل ۱ تا ۳). بنابراین سونوگرافی سه بعدی انجام شد که با این روش، سایه آکوستیک آی یو دی و محل قرار گیری آن به خوبی مشخص بود و نشان داد که آی یو دی تا قسمتی در داخل کانال سرویکس سپس از محل اسکار قبلی سزارین به خارج از رحم رفته و در کنار رحم در سطح سروز قرار گرفته است (شکل ۲ و ۱).
