## نقش سونوگرافی ترانس واژینال سه بعدی در ارزیابی جایگذاری نا مناسب آی یو دی بدنبال زایمان سزارین: گزارشی یک مورد

**واژگان کلیدی:** سونوگرافی سه بعدی، سونوگرافی دو بعدی، جایگذاری نا مناسب آی یو دی در رحم

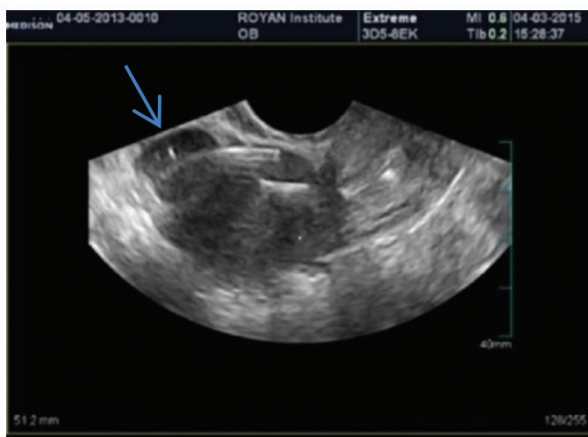
شکل ۱. الف و ب: (الف) نمای ساژیتال از سونوگرافی دو بعدی نشاندهنده آی یو دی در داخل حفره رحم نمی باشد. (ب) قسمتی از پایه آی یو دی در سرویکس دیده می شود و باقی مانده آن و بازوهای آی یو دی بطور مبهم در حفره رحم دیده می شود.

بعدی از رحم همراه با مایع اطراف آن رویت شد (شکل ۱ تا ۳). بنابراین سونوگرافی سه بعدی انجام شد که با این روش، سایه آکوستیک آی یو دی و محل قرار گیری آن به خوبی مشخص بود و نشان داد که آی یو دی تا قسمتی در داخل کانال سرویکس سپس از محل اسکار قبلی سزارین به خارج از رحم رفته و در کنار رحم در سطح سروز قرار گرفته است (شکل ۲ و ۱).

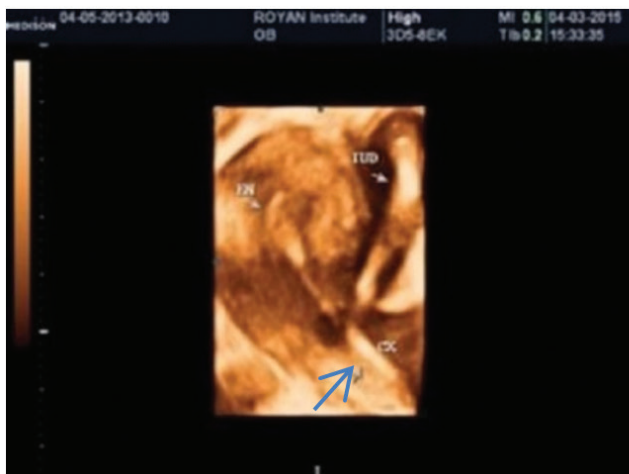
شکل ۲. الف و ب: تصویر ابتدای آی یو دی در کانال سرویکال (فلش بزرگ) و تنه آن در خارج از رحم در دیواره جانبی در مجاورت سروز همراه با تجمع مایع مشهود است (فلش کوچک).

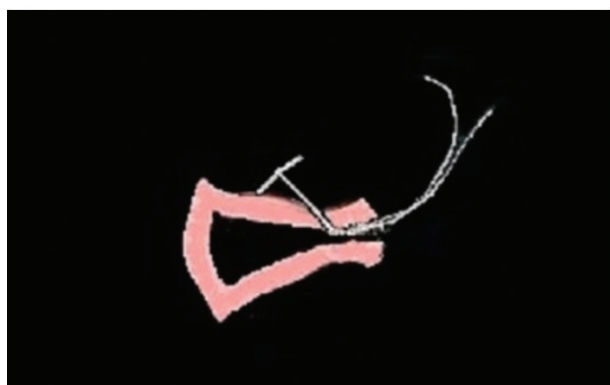
شکل ۳. تصویر شماتیک از جایگزینی نامناسب آی یودی در محل اسکار سزارین.
