نقش سونوگرافی ترانس واژینال سه بعدی در ارزیابی جایگذاری نا مناسب آی یو دی بدنبال زایمان سزارین: گزارشی یک مورد

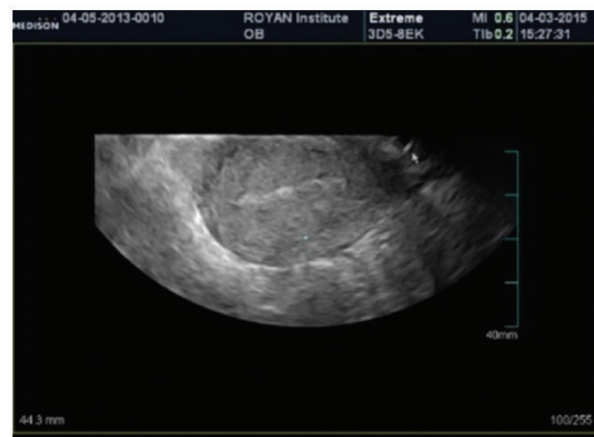
شکل ۱. الف و ب: (الف) نمای سائزیتال از سونوگرافی دو بعدی نشاندهنده آی یو دی در داخل حفره رحم نمی باشد. (ب) قسمتی از پایه آی یو دی در سرویکس دیده می شود و باقی مانده آن و بازوهای آی یو دی بطور مبهم در حفره رحم دیده می شود.

از رحم همراه با مایع اطراف آن رویت شد (شکل ۱ تا ۳). بنابراین سونوگرافی سه بعدی انجام شد که با این روش، سایه آکوستیک آی یو دی و محل قرار گیری آن به خوبی مشخص بود و نشان داد که آی یو دی تا قسمتی در داخل کانال سرویکس سپس از محل اسکار قبلی سزارین به خارج از رحم رفته و در کنار رحم در سطح سروز قرار گرفته است (شکل ۲ و ۱).
